Récit d'accident

BASCULEMENT DE BANCHE

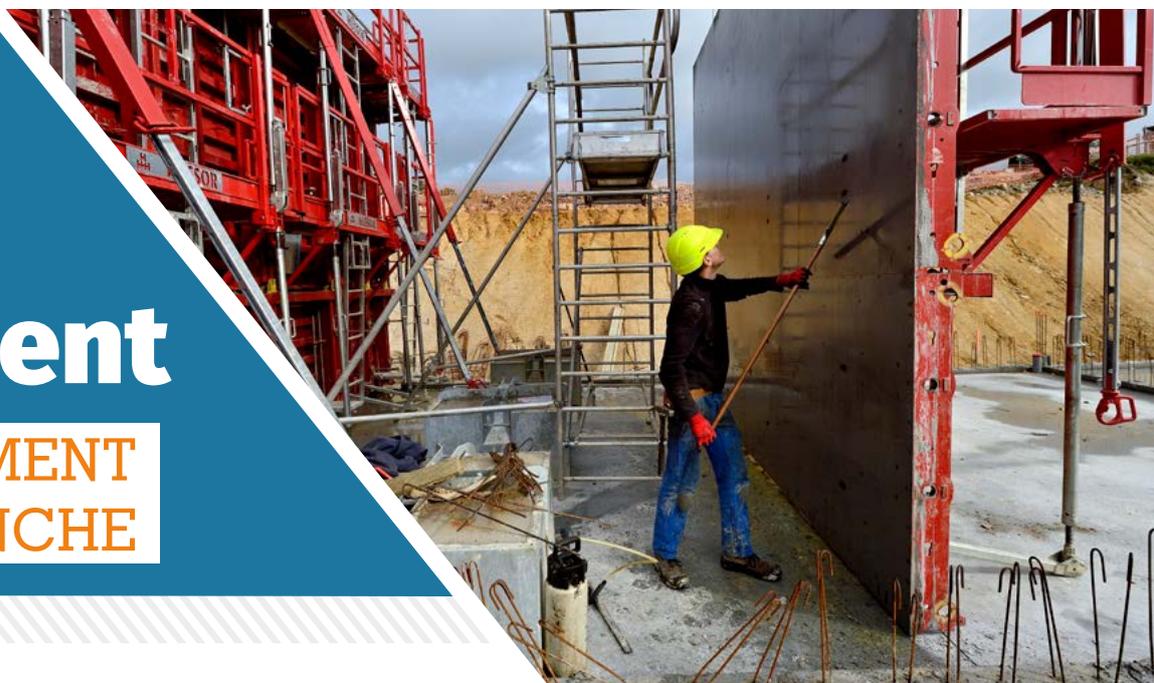
Un électricien prend place pour préparer la mise en œuvre de ses gaines et araignées sur une peau de banche en attente d'incorporation et de coulage. La peau de banche est en butée sur ses talonnettes. Un lest a été posé à l'arrière mais il n'est pas installé d'étais de stabilisation. L'ensemble de la banche bascule et s'abat sur le salarié provoquant son décès par lésions multiples.

Les stabilisateurs et lests ne sont pas installés. La banche se trouve en équilibre instable. Posée en partie sur des aciers recourbés, en appui sur un poteau, elle est positionnée sur un dévers et sur un joint de dilatation (avec différence de niveau entre les deux planchers). La pose des mannequins quelques minutes auparavant par les coffreurs a ajouté un poids en porte-à-faux.

- Faire évacuer les abords de banches lorsque la vitesse du vent est supérieure aux préconisations du fabricant
- Baliser et réduire au maximum les accès aux zones de stockage

- Réaliser une étude spécifique de stabilité pour les utilisations hors usage prévu par le fabricant
- Évaluer l'adéquation de conditions météorologiques spécifiques du site avec le matériel, les moyens de levage, le programme de rotation

- Déterminer le matériel à utiliser dès la préparation de chantier
- Utiliser des banches, des dispositifs de stabilisation, des résistances d'ancrage conformes à l'usage défini par le fabricant (dont procédures d'essais de la norme NF P 93-350)

- Former le personnel au matériel utilisé
- Informer le personnel des conditions d'autostabilité des couples de banches
- Formaliser les modes opératoires (inclure la stabilisation, les conditions de désélingage, les conditions d'accès)
