Les interventions
ultérieures gagnent
en sécurité

Présentation de l'action

LISTE DES FICHES

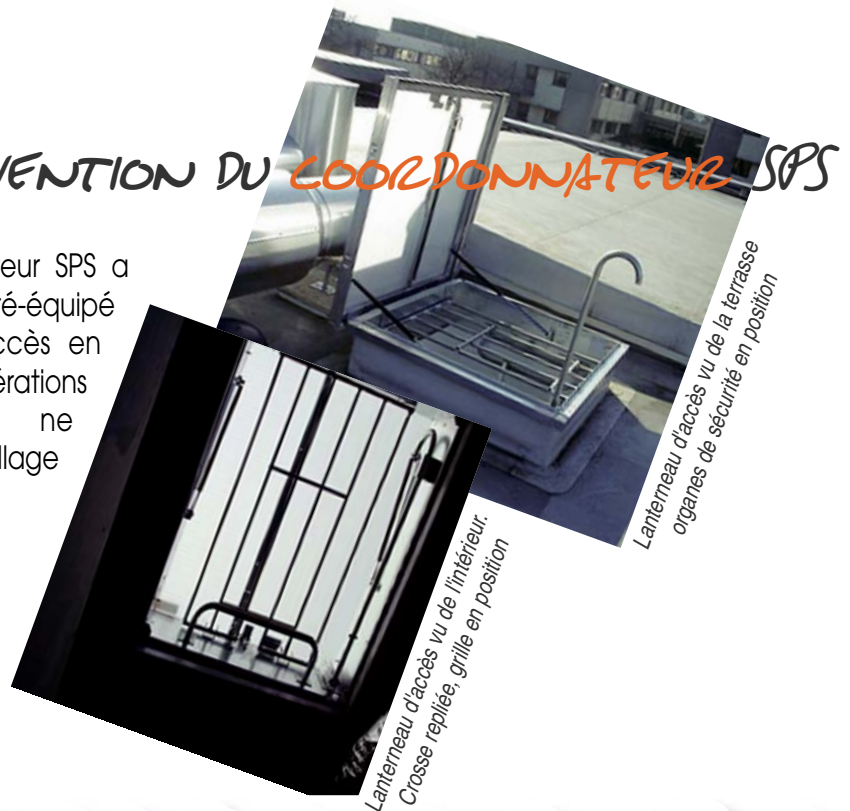
En phase conception le Coordonnateur SPS a demandé la pose d'un lanterneau pré-équipé des dispositifs de sécurité pour l'accès en toiture terrasse, afin de faciliter les opérations de maintenance occasionnelle ne nécessitant pas de matériel ou outillage encombrant.

- L'APPAREIL PRÉ-ÉQUIPÉ EN USINE DE TOUS LES DISPOSITIFS DE SÉCURITÉ :
 - BARRE ACCROCHE ÉCHELLE,
 - CROSSE DE MAINTIEN RABATTABLE,
 - GRILLE ANTICHUTE POUR LES TRAVAUX EN TERRASSE SERVANT ÉGALEMENT DE DISPOSITIF ANTI-INTRUSION.

LES DISPOSITIFS DE SÉCURITÉ SONT ERGONOMIQUES, ET FACILES D'UTILISATION, IL NE RESTE PLUS QU'À METTRE EN PLACE L'ÉCHELLE ÉQUIPÉE DE CROCHETS QUI EST À DISPOSITION SUR SITE.

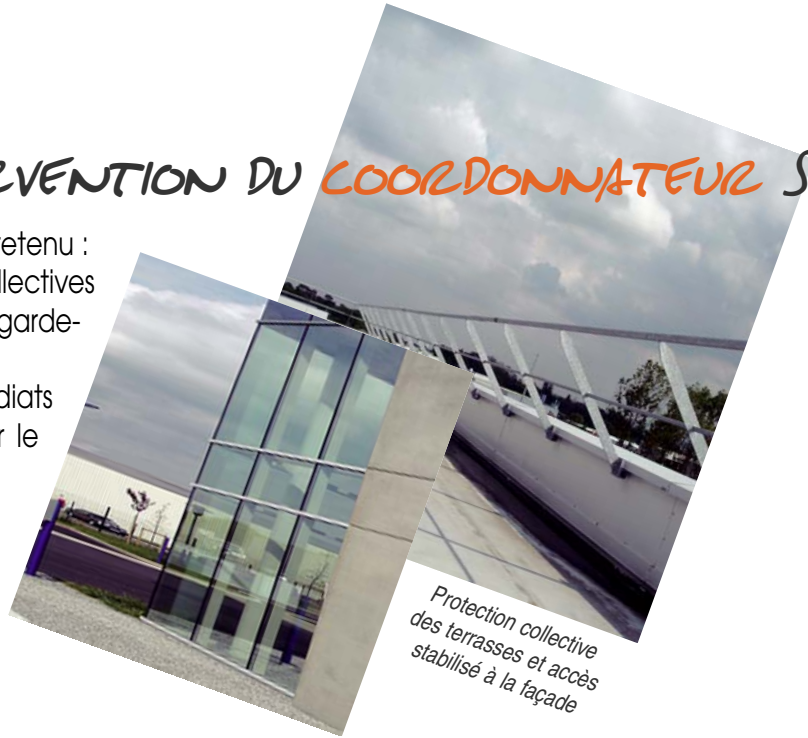
- la mise en place de protections collectives permanentes en toitures de type garde-corps fixes
- la stabilisation des abords immédiats devant le mur rideau pour faciliter le nettoyage.

- LA REHAUSSE DE L'ACROTÈRE INFÉRIEURE À 1.10 M PAR UNE PROTECTION COLLECTIVE PERMANENTE GARANTIT LA SÉCURITÉ LORS DES INTERVENTIONS EN TERRASSE.
- LES REVÊTEMENTS STABLES DEVANT LE MUR RIDEAU PERMETTENT LA MISE EN PLACE Aisée DE MOYENS SIMPLES ET PEU CÔUTEUX (DE TYPE ÉCHAFAUDAGE) POUR L'ENTRETIEN ET LE NETTOYAGE DE LA FAÇADE.
- LE PROJET ARCHITECTURAL FAIT DE LA FAÇADE ET DU HALL UNE VÉRITABLE VITRINE DE L'ENTREPRISE. UN ACCÈS FACILE ET SÉCURISÉ PERMET UN ENTRETIEN FRÉQUENT ET PEU ONÉREUX EN HARMONIE AVEC LES VALEURS DE QUALITÉ ET DE TRANSPARENCE DE L'ENTREPRISE.

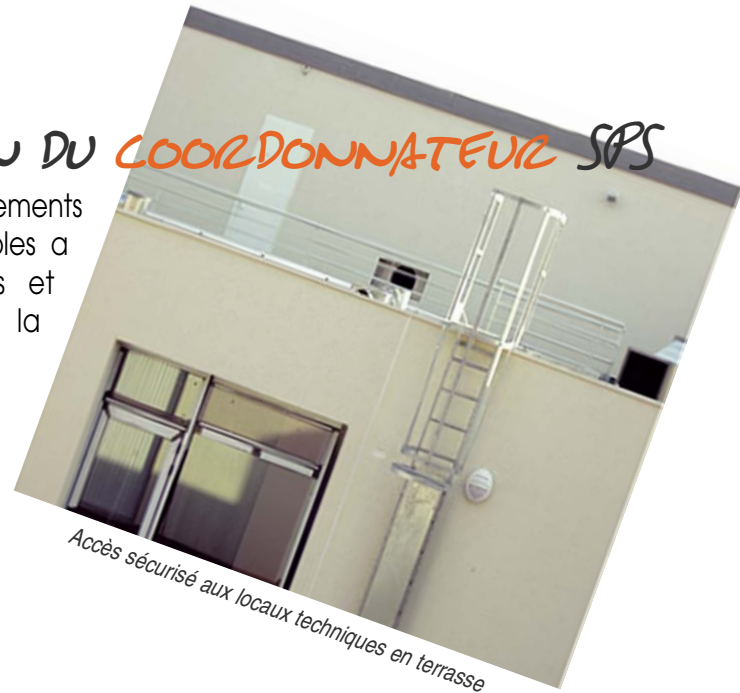
Accès sécurisé aux locaux techniques en terrasse

La présence de tous les équipements techniques en terrasses et combles a nécessité de traiter les accès et circulations pour l'entretien et la maintenance.

- UN ACCÈS INDÉPENDANT CONTRÔLÉ DEPUIS LE SOL (PORTE ET SERRURE INTÉGRÉS),
- UNE ÉCHELLE À CRINOLINE DE FAIBLE HAUTEUR, Y COMPRIS PASSAGE D'ACROTÈRE,
- UN GARDE-CORPS FIXE EN RNE.
- UN ÉCLAIRAGE DE LA CIRCULATION EN TERRASSE

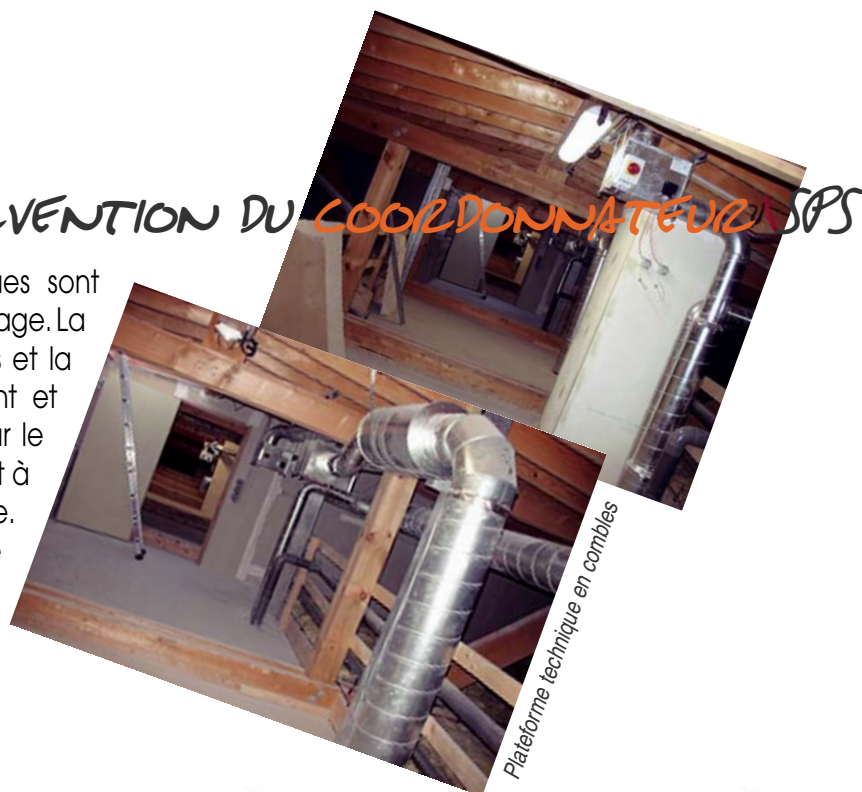
De nombreux éléments techniques sont situés dans les combles de cet ouvrage. La maintenance de ces équipements et la nécessité d'intervenir régulièrement et rapidement en cas de panne pour le confort des pensionnaires a conduit à réaliser une plate-forme technique. Celle-ci a été prévue dès la phase conception et intégrée dans la structure.

PRÉVU DÈS LA CONCEPTION, UN PHASAGE PRÉCIS DES TRAVAUX A PERMIS LA MISE EN PLACE DE LA PLATE-FORME ET L'INSTALLATION ÉLECTRIQUE DÉFINITIVE AVANT L'INTERVENTION DES AUTRES LOTS. CEUX-CI ONT ALORS PU TRAVAILLER DANS DES CONDITIONS OPTIMALES DE SÉCURITÉ ET DE RAPIDITÉ, GARANTISSANT AINSI LA QUALITÉ ET LE RESPECT DES DÉLAIS.

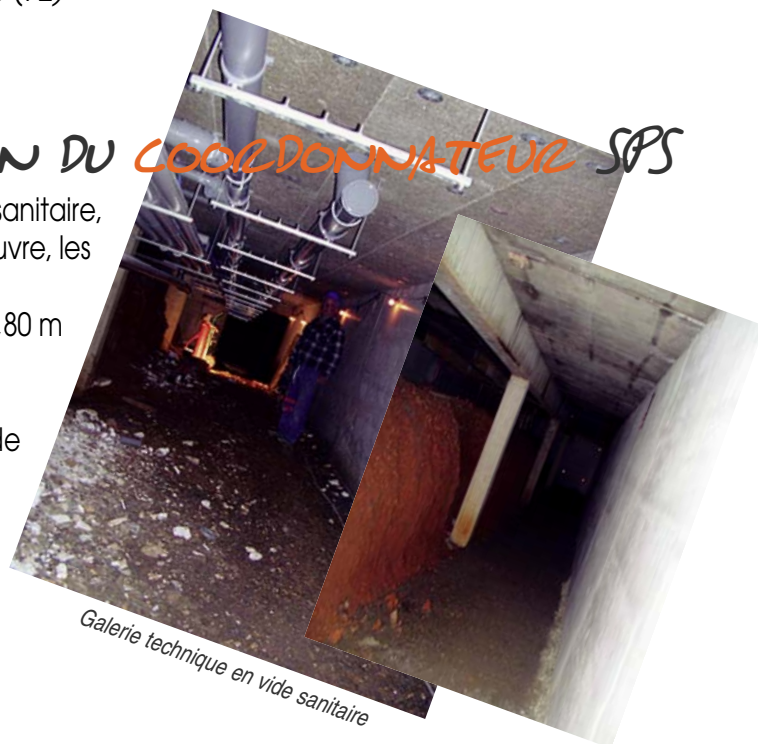
- Création de galeries techniques de hauteur 1,80 m (1,50 m sous poutres).
- Allées suffisamment larges et dégagées.
- Éclairage des zones de circulation et de maintenance.
- Accès aisé par des portes de gabarit adapté au matériel et au personnel de maintenance.

CONTRAIREMENT À DE NOMBREUX VIDES SANITAIRES, LES PIÈCES DE RÉCHANGE ET LES ÉQUIPEMENTS PEUVENT ÊTRE APPROVISIONNÉS AU MOYEN DE CHARIOTS DE MANUTENTION ET LES TRAVAUX EFFECTUÉS DANS DES CONDITIONS ERGONOMIQUES. AINSI GRÂCE À UN ENSEMBLE DE DISPOSITIONS COHÉRENTES, LES OPÉRATIONS DE MAINTENANCE PEUVENT ÊTRE RÉALISÉES RAPIDEMENT ET EN TOUTE SÉCURITÉ.

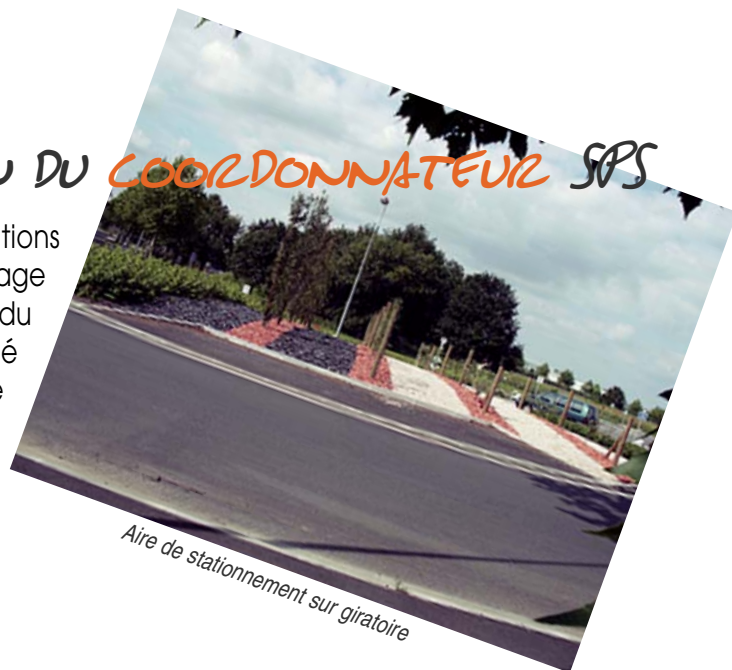
Aire de stationnement sur giratoire

Ce rond point paysager nécessite des opérations régulières d'entretien (tonte pelouse, taille, ramassage des papiers...) Lors de la phase conception du dossier, le coordonnateur SPS a demandé d'aménager une aire de stationnement sur le giratoire pour les véhicules de service.

- AUX VÉHICULES D'ENTRETIEN DE STATIONNER SUR LA ZONE D'INTERVENTION EN AYANT À PROXIMITÉ LA TOTALITÉ DE LEUR MATÉRIEL.
- DE SUPPRIMER LES TRAVERSÉES DE ROUTE ET DONC LE RISQUE D'ACCIDENT.
- DE LAISSER LA LIBRE CIRCULATION DES USAGERS

LE POSITIONNEMENT DE CETTE AIRE DE STATIONNEMENT, DÉCALÉE PAR RAPPORT AUX ROUTES D'ACCÈS FACILITE L'ENTRÉE ET LA SORTIE DU VÉHICULE D'ENTRETIEN.

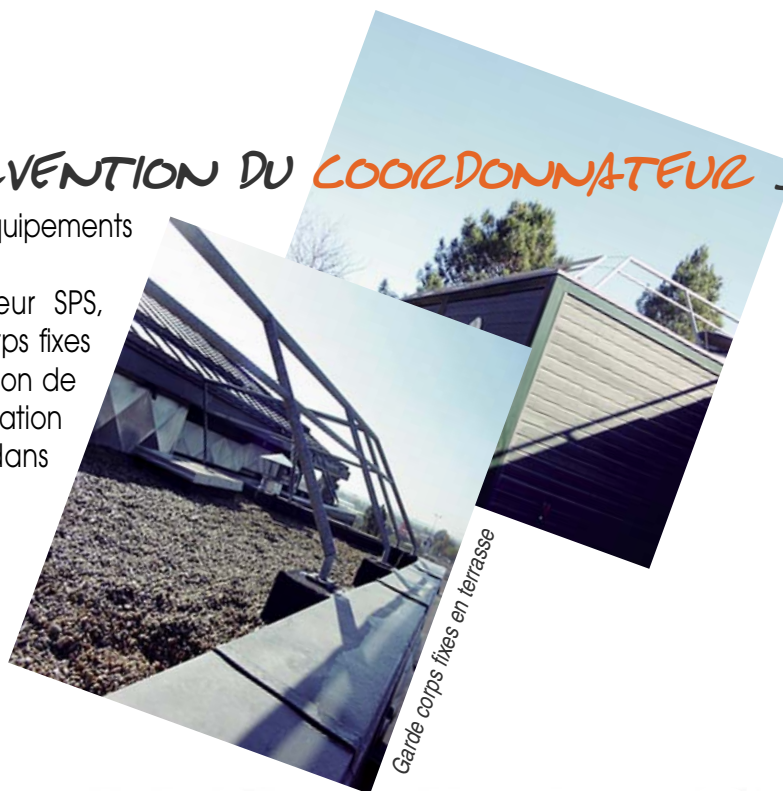
Garde corps fixes en terrasse

À la demande du coordonnateur SPS, l'architecte a prévu des garde-corps fixes en périphérie de terrasse. L'inclinaison de ces garde-corps permet une intégration des sécurités permanentes dans l'architecture du bâtiment.

CETTE PROTECTION COLLECTIVE FIXE PERMANENTE RESPECTE LA LIGNE ARCHITECTURALE.

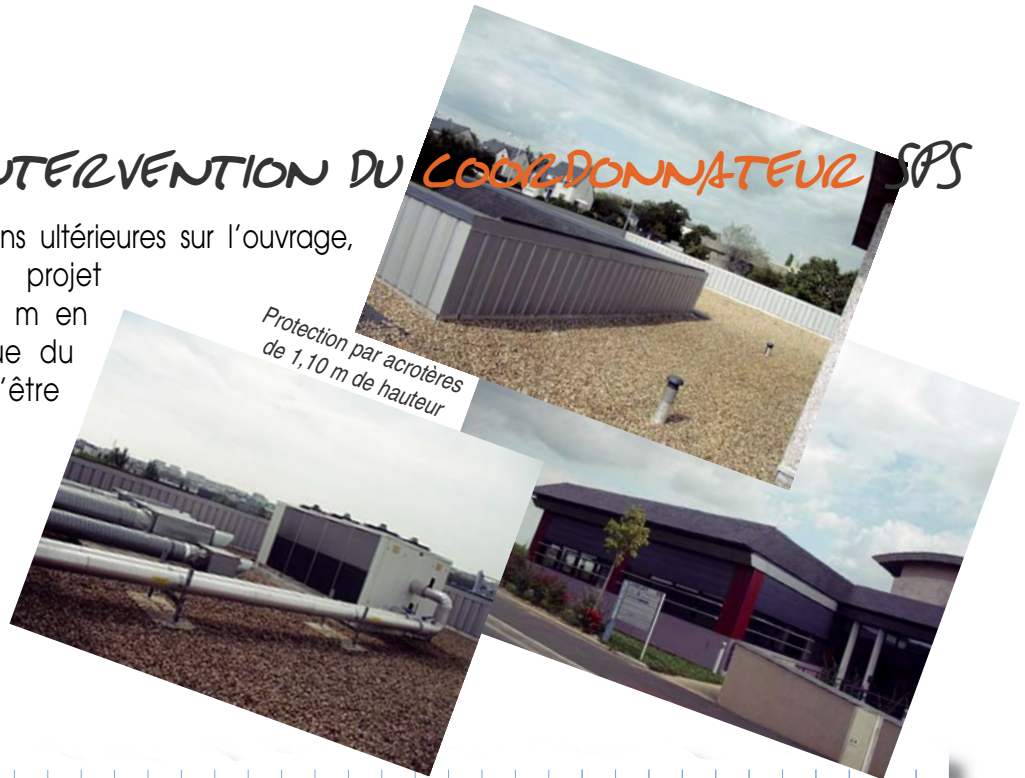
Protection par acrotères de 1,10 m de hauteur

Sensible aux conditions d'interventions ultérieures sur l'ouvrage, l'architecte a intégré, dans son projet architectural, des acrotères de 1.10 m en périphérie de la terrasse technique du bâtiment. Ce dispositif n'a pu qu'être approuvé par le coordonnateur.

- LES INTERVENTIONS D'ENTRETIEN DES TOITURES EN PARFAITES CONDITIONS DE SÉCURITÉ
- LA MAINTENANCE DES INSTALLATIONS TECHNIQUES SANS MISE EN ŒUVRE DE PROTECTIONS SUPPLÉMENTAIRES
