Récit d'accident

SECONDE TRANSFORMATION DE BOIS : HAPPEMENT PAR UNE SCIE MULTILAMES

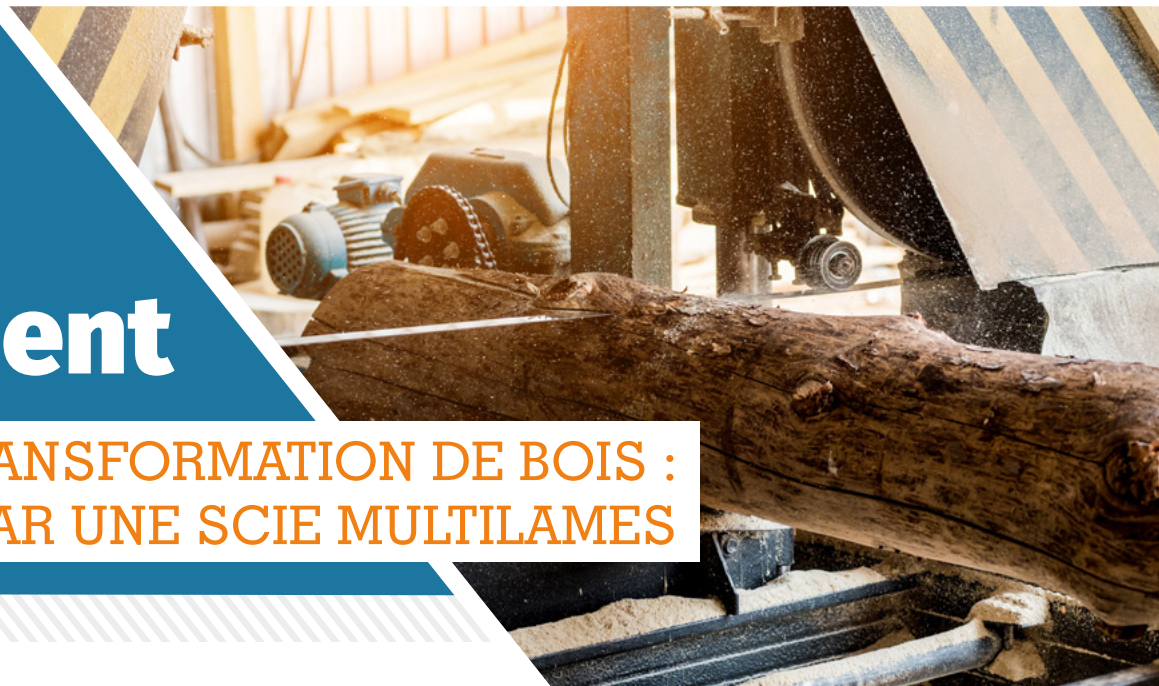
La victime est affectée à la conduite d'une ligne automatisée de seconde transformation de bois. La conduite se fait dans une cabine de pilotage séparée physiquement de la zone de sciage.

En zone de sciage : un convoyeur d'alimentation permet le chargement d'un chariot de transfert. Les produits sont ensuite sciés successivement par une scie multilames puis une scie à ruban avant évacuation des pièces produites vers un convoyeur de sortie.

Suite à la détection d'un aléa (dosse en travers du tapis d'évacuation), la victime est intervenue dans la zone de sciage, en enjambant un garde-corps de protection, ligne en fonctionnement.

Après avoir évacué la dosse, il s'est trouvé à proximité de la scie multilames.

Ligne non sécurisée :

- La conception des protections périphériques permettant un accès à la zone dangereuse sans arrêt de ligne
- Aménagements de sécurisation de ligne non vérifiés par un organisme de contrôle compétent

Absence d'analyse des typologies d'interventions sur la ligne de transformation qui aurait permis :

- de réduire les aléas de production et donc le besoin d'intervention,
- de définir les modes opératoires liés aux interventions et de structurer la formation à la conduite de process.
